Othilienborg Borettslag

Beboermøte 25. april 2017

Mulig rehabilitering

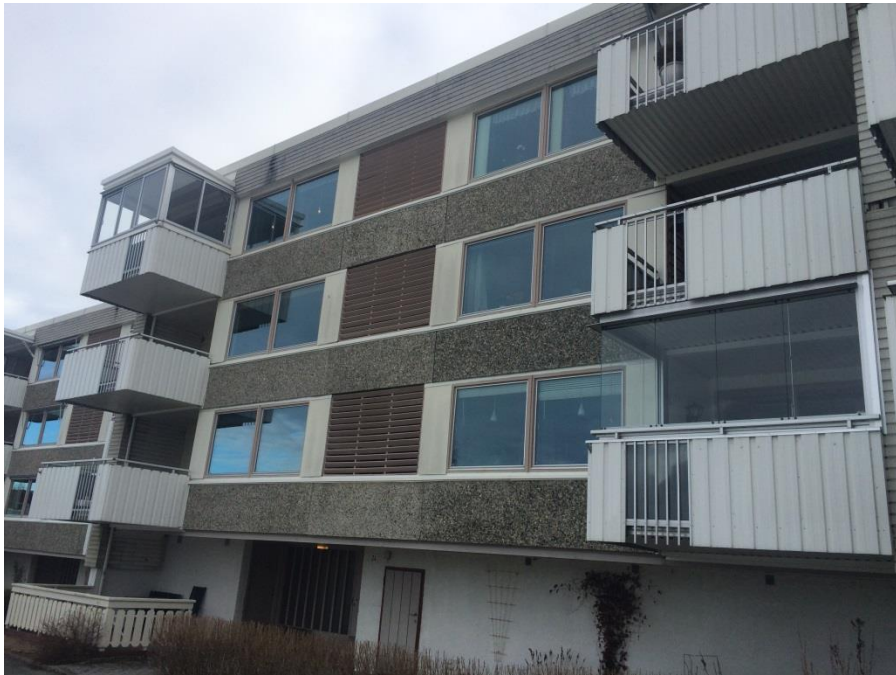
Betongelement tørkerom

- Betongskader
- Løse elementer
- Problemet vil fortsette å øke
- Borettslaget har gjort midlertidige tiltak for de verste tilfellene

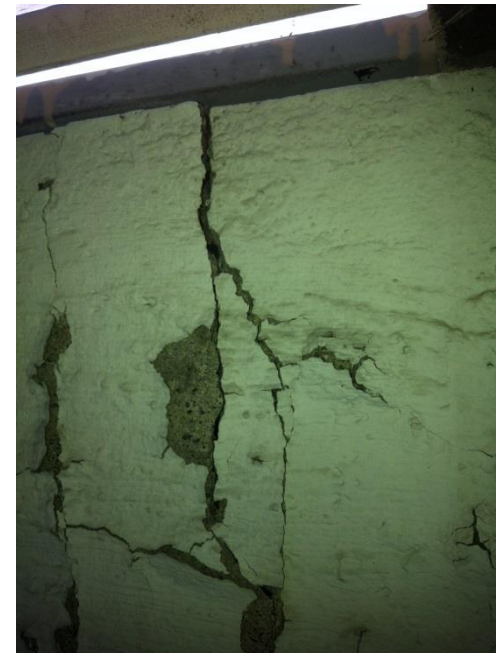
Betongelement resterende fasade

- Tykkere element
- Kun værpåkjent på en side
- Dårlig isolert

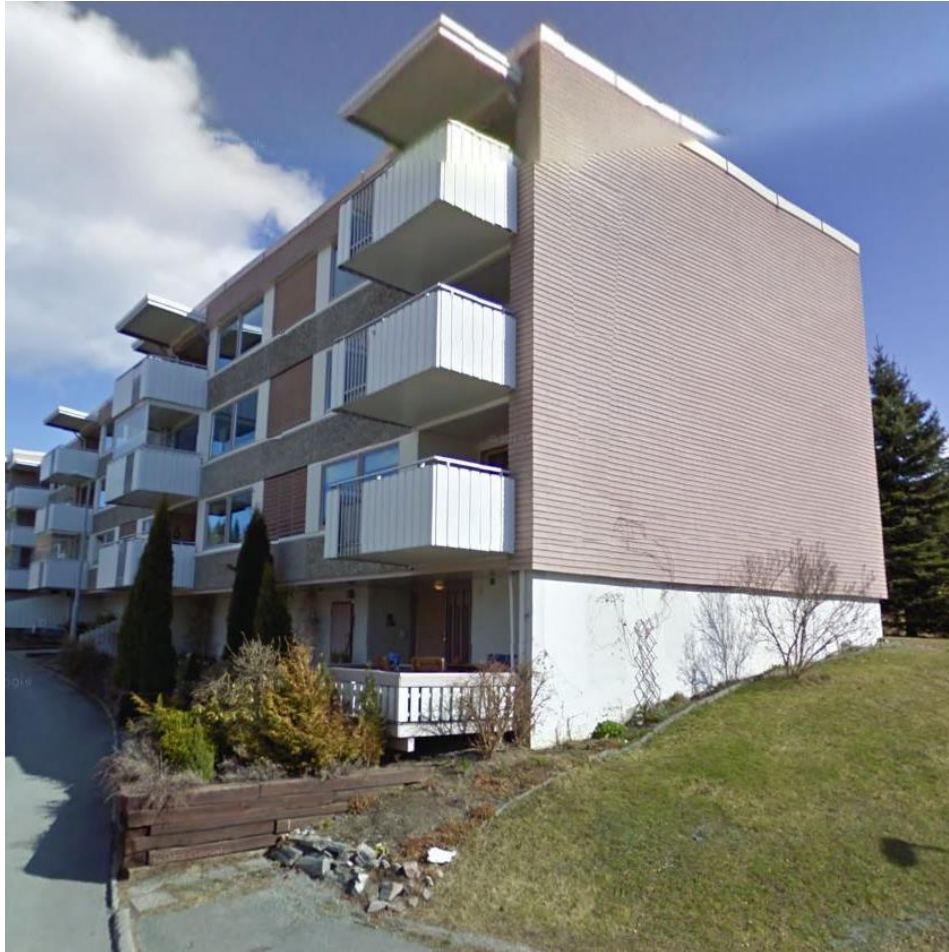
Gavlvegg

- Etterisolert og kledd med coloroc ved rehabilitering i 1989/90
- Dårlig isolert sammenlignet med dagens krav
- Skadet/ødelagt sten skiftes med sten borettslaget har tilgjengelig
- Vil være vanskelig å finne tilsvarende sten som er brukt

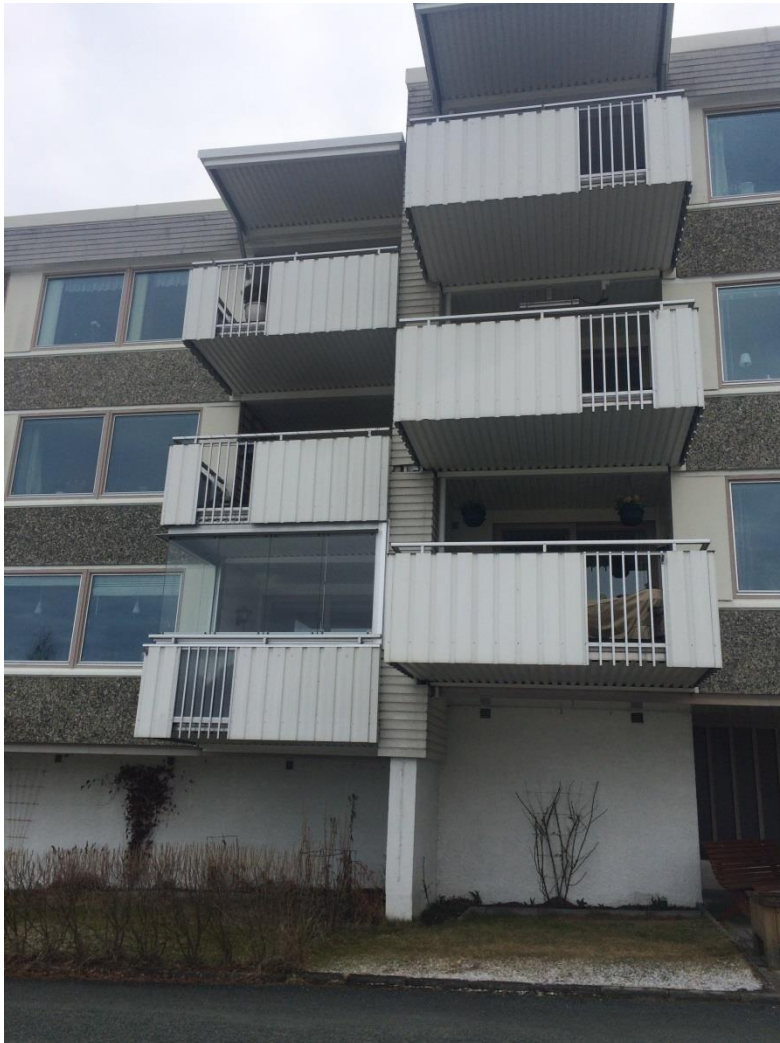
Kuldebro

- Borettslaget har gjort tiltak for å eliminere kuldebroproblematikk
- Fremdeles tilfeller som ikke er ivaretatt
- Vaktmester melder om flere tilfeller med fukt og kondens på soverom og kjøkken(bak kjøleskap ol.)

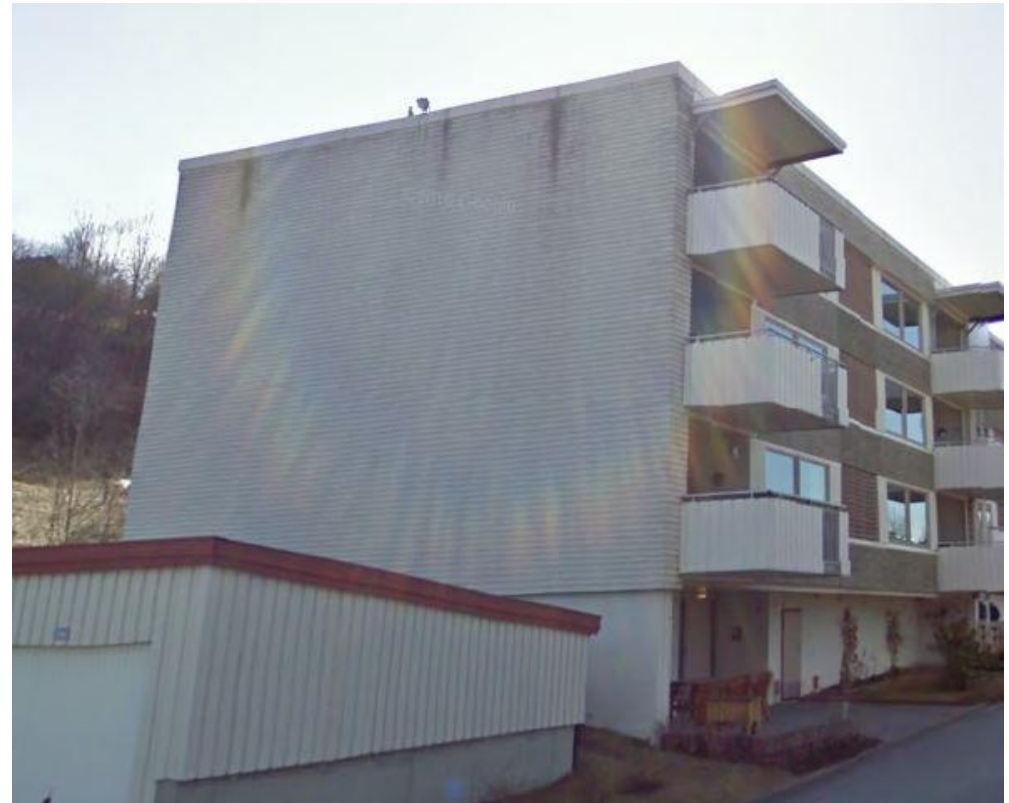
- Taktekking skiftet i 1978/79, nærmere 40 år
- Tilstandsvurdering gjennomført i 2014
 - Flikk og utbedringer gjort på alle tak
- Lettere for flere og større skader pga. takets alder
- Løsning gesimsbeslag fører til at vann renner ned på fasade

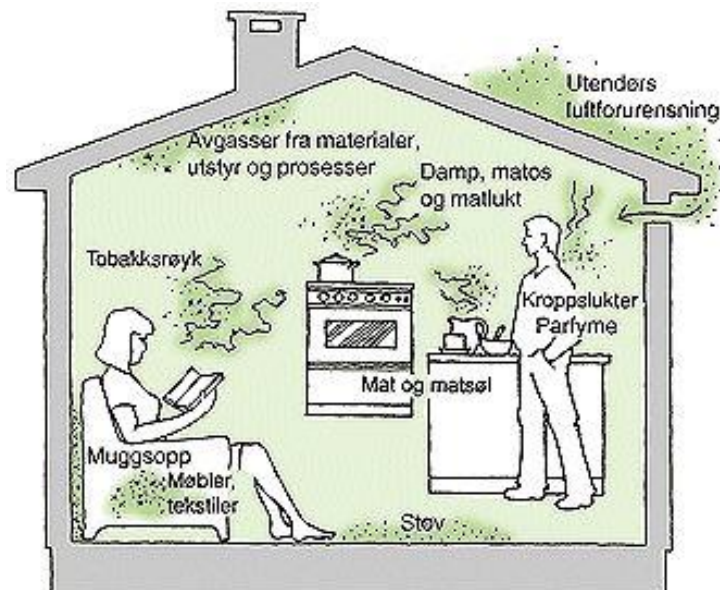
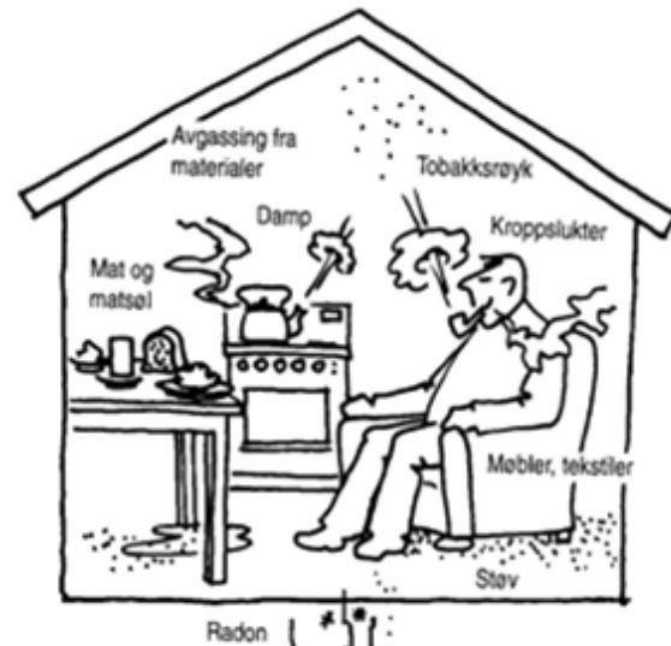
Naturlig ventilasjon

- Spalteventiler i vinduer
- Avtrekksventiler på bad og kjøkken
- For lavt luftutskifte
- Ingen varmegjenvinning

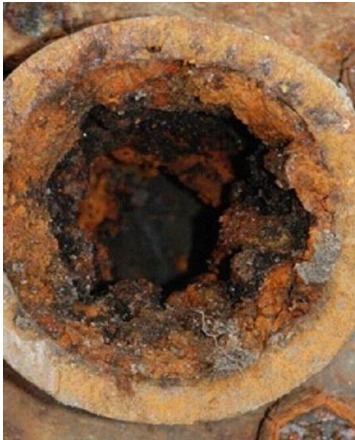
Eksempel igjengrodd rør
