Beboermøte

Othilienborg brl.

31.10.2017

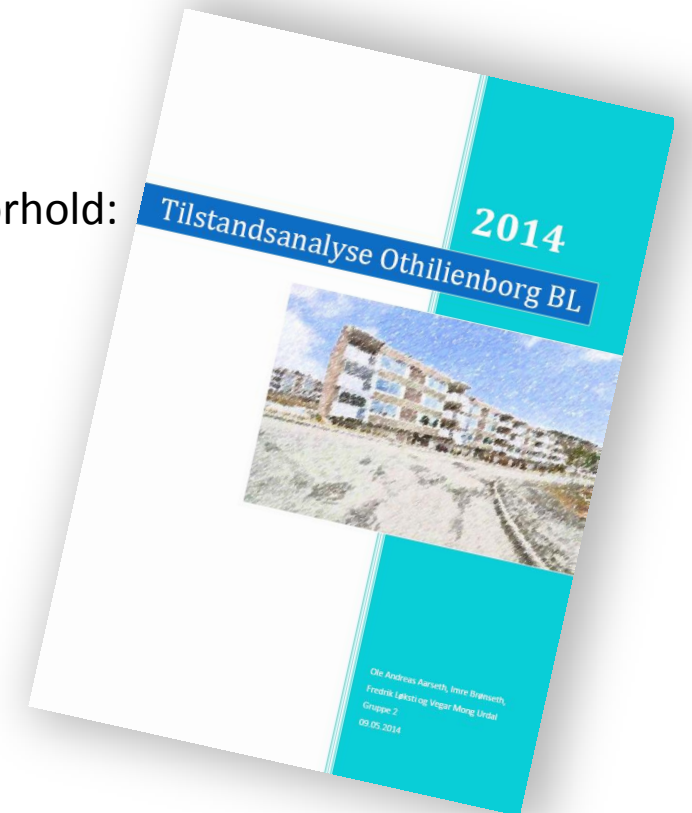
Plussplan Statusrapport utarbeidet av TOBB

Konkluderer med at fasadelementer/brystningsfelt har dårlig tilstand
Synlig Karbonatisering(Rust og utsprenging)

Drenering

Manglende isolering/kuldebroer

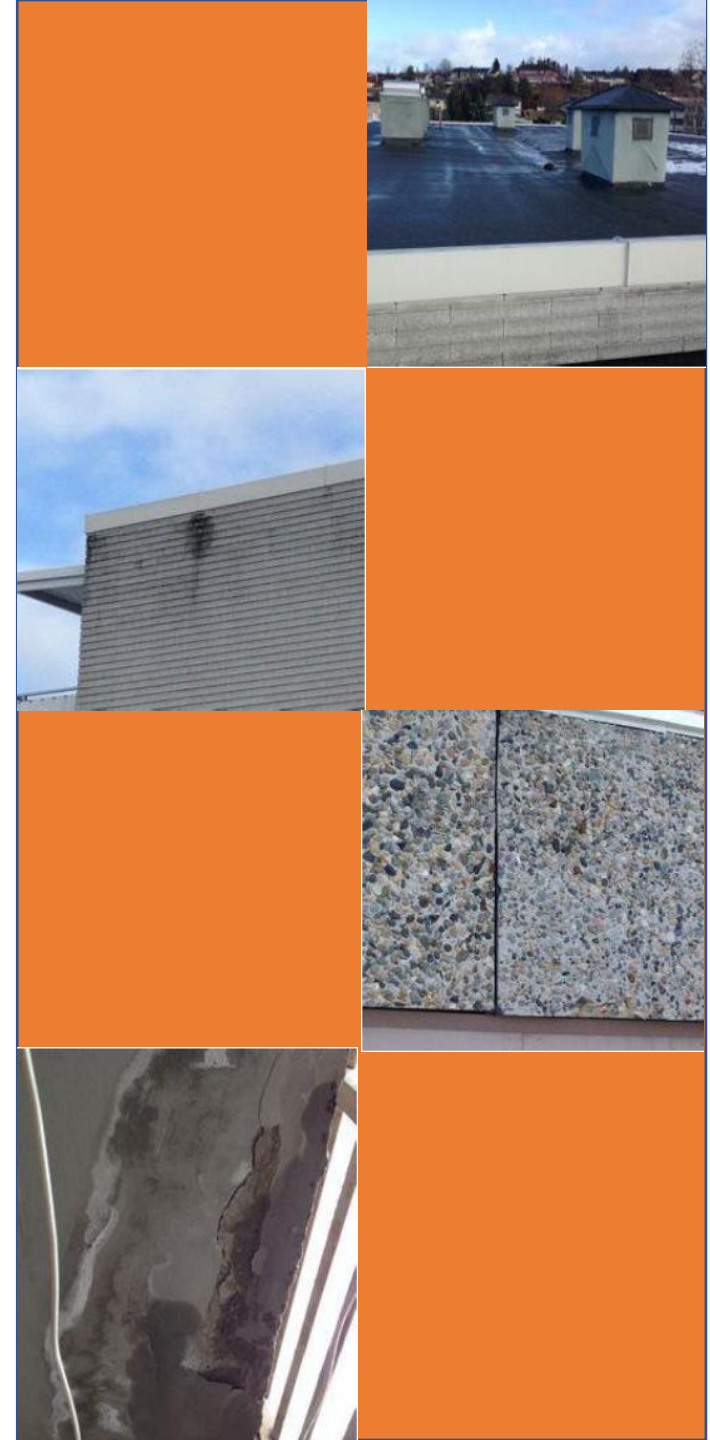
Dagens tilstand:

10cm Isolasjon i tak
5cm i vegg

Massive kuldebroer

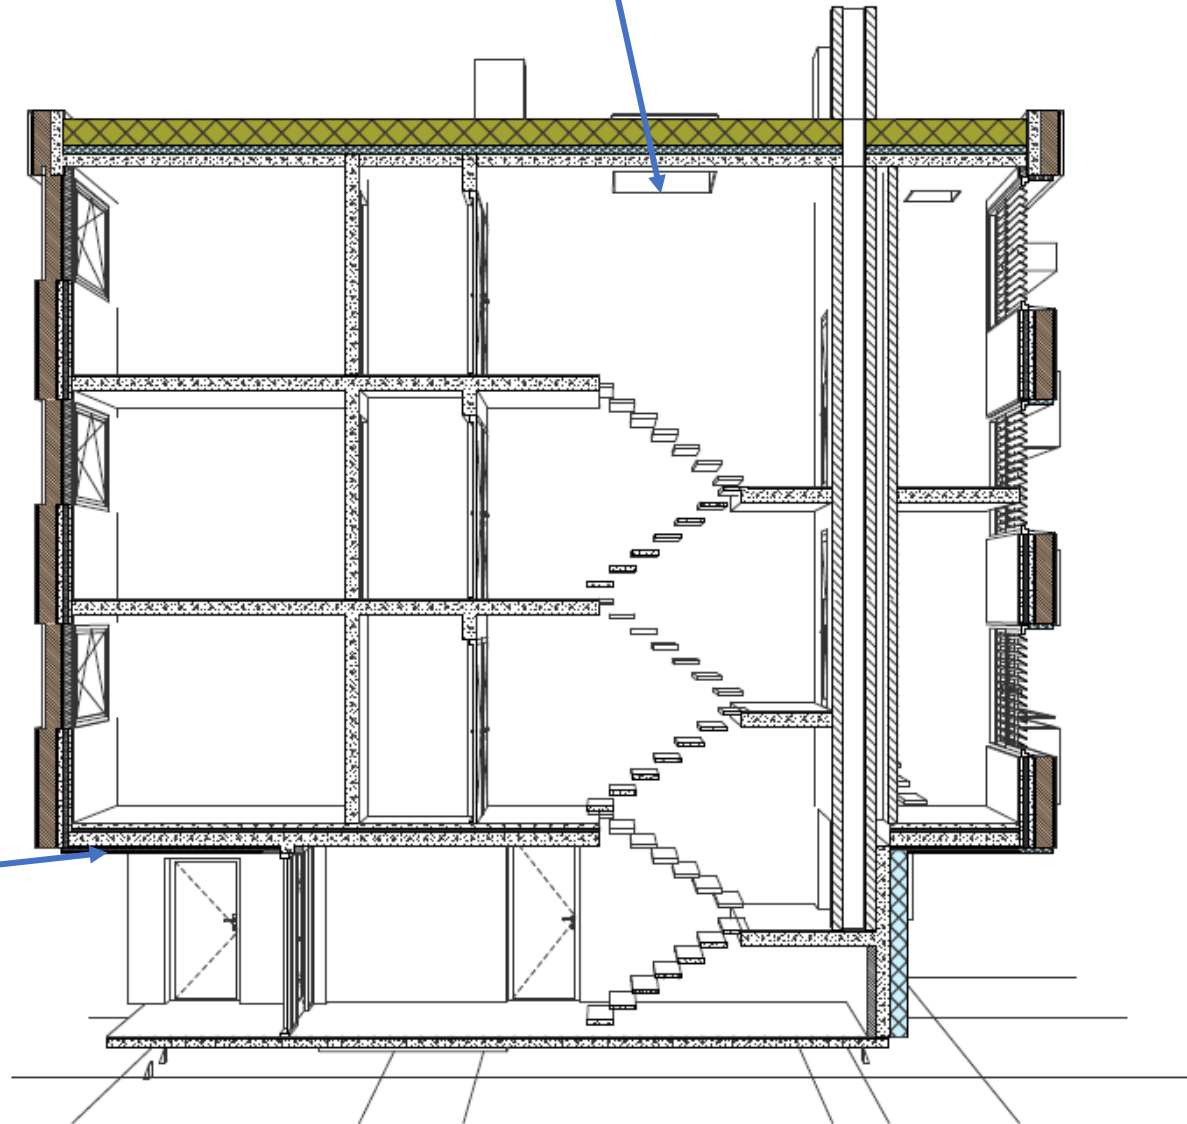
Manglende høyde over
dør; utspring isoleres med
vakumsolasjon

Tørkerom:
Klimatiseres og
ventileres
