Til andelseiere i Othilienborg Borettslag

Trondheim, 01.04.2019

Informasjonshefte vedrørende rehabilitering

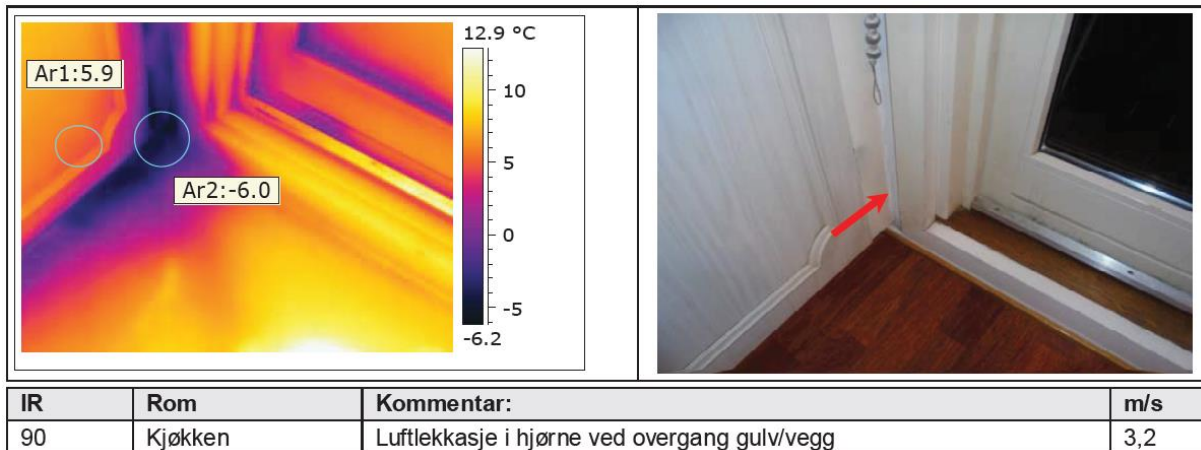
Døren ble byttet i forbindelse med gjennomført rehabilitering i 1989/90. Flere beboere viser i beboerundersøkelsen til at det trekker fra døren, noe som tyder på at tettingen rundt ikke lengre er god nok. Dette er det også gjort undersøkelser av gjennom en tetthetsmåling/termografering av to stykk leiligheter.

Det er på bakgrunn av dette medtatt utskifting av heve-/skyvedører på balkong i pakke 1.

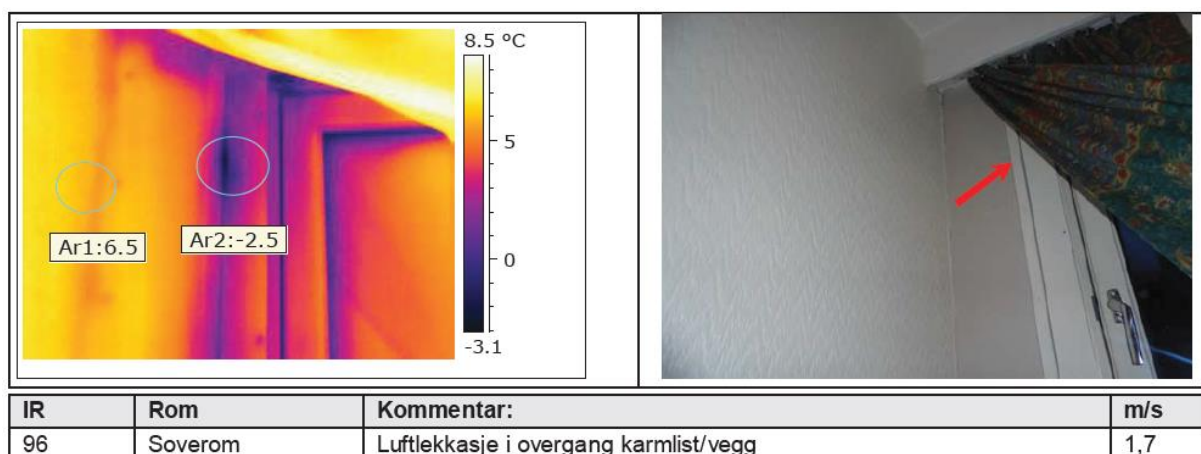
Vinduene ble byttet i forbindelse med gjennomført rehabilitering i 1989/90. Vinduene er aluminiumskledd på utsiden, noe som medfører at vinduene er godt beskyttet mot ytre påvirkninger. 23 % av beboerne opplever trekk fra vinduene, jfr. beboerundersøkelse vedlegg 1. Dette tyder på at tettingen rundt vinduene ikke er gode nok. Det er også gjort tetthetsmåling/termografering av to leiligheter.

På bakgrunn av dette er det tatt med utskifting av soveromsvindu i pakke 1.

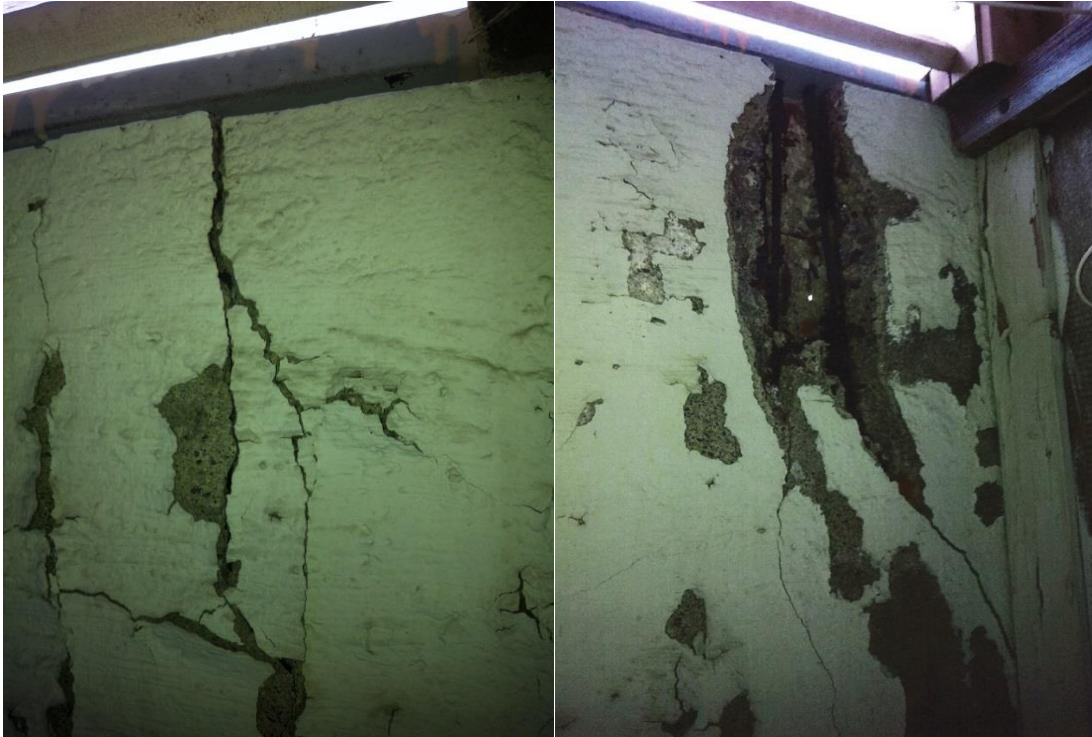
Betongelementene på tørkerom er i motsetning til elementene på resterende fasade uisolerte, tynnere og påkjent av vær fra både inn- og utside. Spesielt dreiningen på vindskoddene over betongelementet fører til at vann driver inn istedenfor ut.

Med bakgrunn i dette er skadene på elementene på tørkerom kommet mye lengre i prosessen. En ser ved flere elementer at de har sprukket opp og utsprenging har forekommet. Under vises to bilder som er tatt på tørkerom. Vi gjør oppmerksom på at det bildet til høyre er en av de verste tilfellene, der armeringskorrosjonen har medført større utsprenginger av betongen.

Det er for tørkerom foreslått samme tiltak i både tiltakspakke 1 og 0. Dette innebærer riving av eksisterende betongelement og vindskodder, oppbygging av tett, isolert vegg og montering av avtrekksvifte.

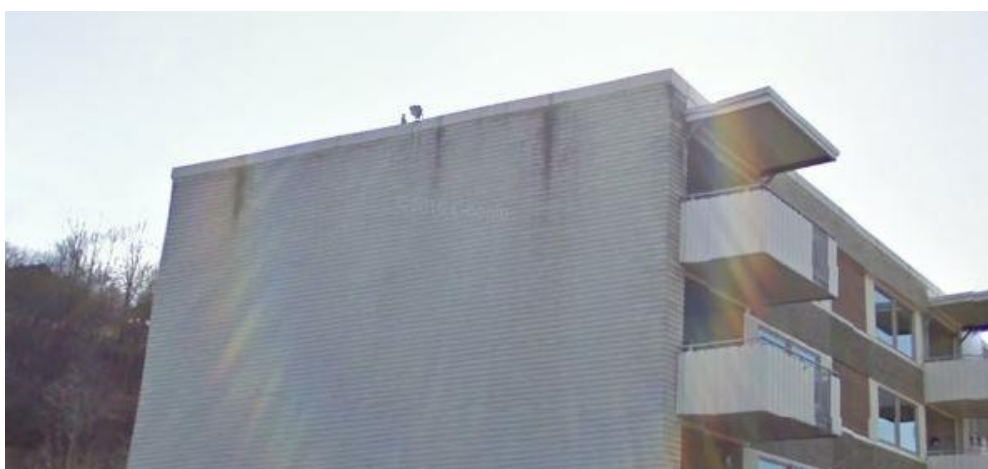
I tillegg til takets generelle tilstand er det utformet på en måte som gjør at vann driver langs gesimsbeslag og ned på fasaden. Dette medfører de sorte merkene man kan se, spesielt på gavlvegger.

Det er i pakke 1 tatt med riving av dagens takkonstruksjon, isolering for å tilfredsstille dagens standard og oppbygging for å unngå løsningen på gesims en har i dag.

I pakke 0 er det kun tatt med omteking av tak og nye gesimsbeslag.
