Othilienborg Borettslag

Beboermøte 25. april 2017

Mulig rehabilitering

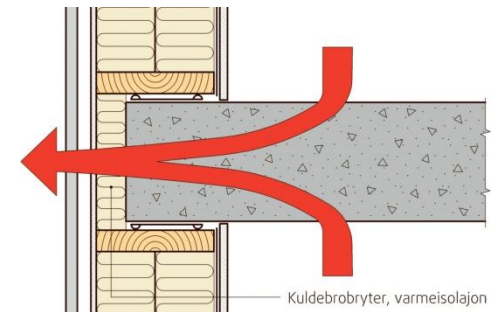
Hva er en kuldebro?

- Kuldebroer er delen av en bygningskonstruksjon som har vesentlig lavere varmemotstand enn konstruksjonen for øvrig. I slike partier oppstår en lokal, sterk varmestrøm og et ekstra varmetap.

Hvorfor er kuldebroer et problem?

- De gir økt varmetap, noe som igjen gjør det nødvendig å bruke mer energi til å varme opp bygget.
- I de delene der huset får lavere overflatetemperatur kan det oppstå kondens. Dette kan føre til mugg, råte- og fuktskader.
- Kuldebroer gir kalde overflater på vegger og gulv inne i huset.

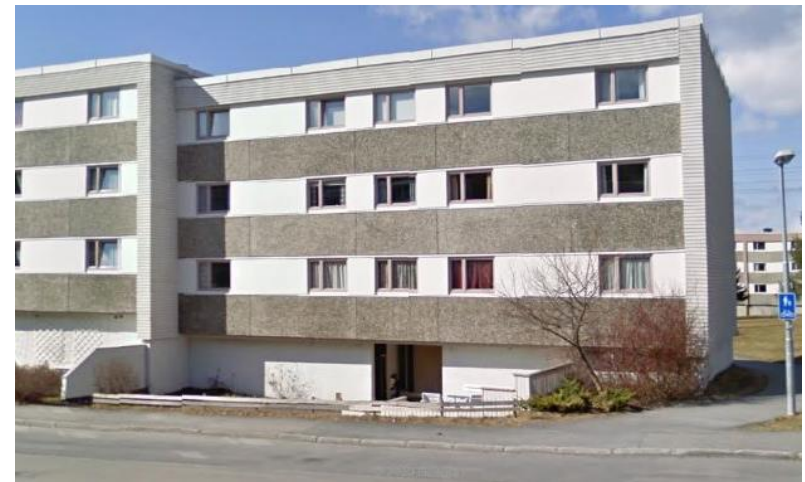
Kuldebro

- Borettslaget har gjort tiltak for å eliminere kuldebroproblematikk
- Fremdeles tilfeller som ikke er ivaretatt
- Vaktmester melder om flere tilfeller med fukt og kondens på soverom og kjøkken(bak kjøleskap ol.)

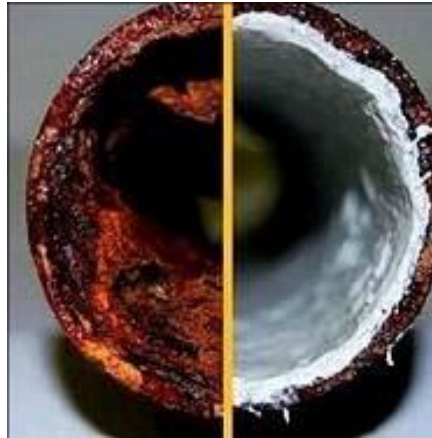
Eksempel igjengrodd rør

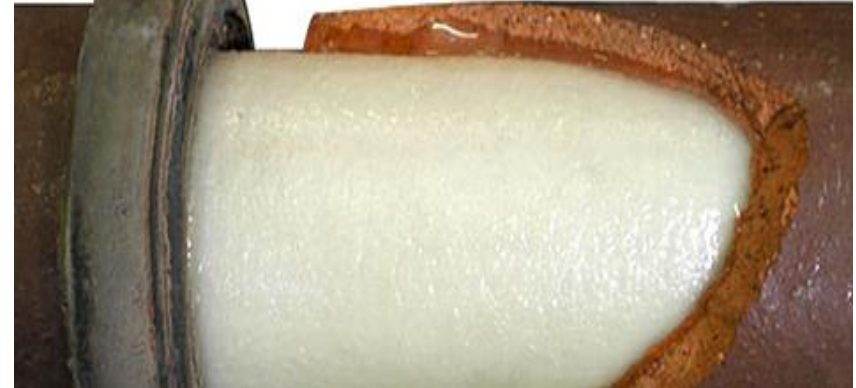
Før og etter rørfornyning

Ny innvendig strømppe i gammelt rør
