Beboermøte

Othilienborg brl.

31.10.2017

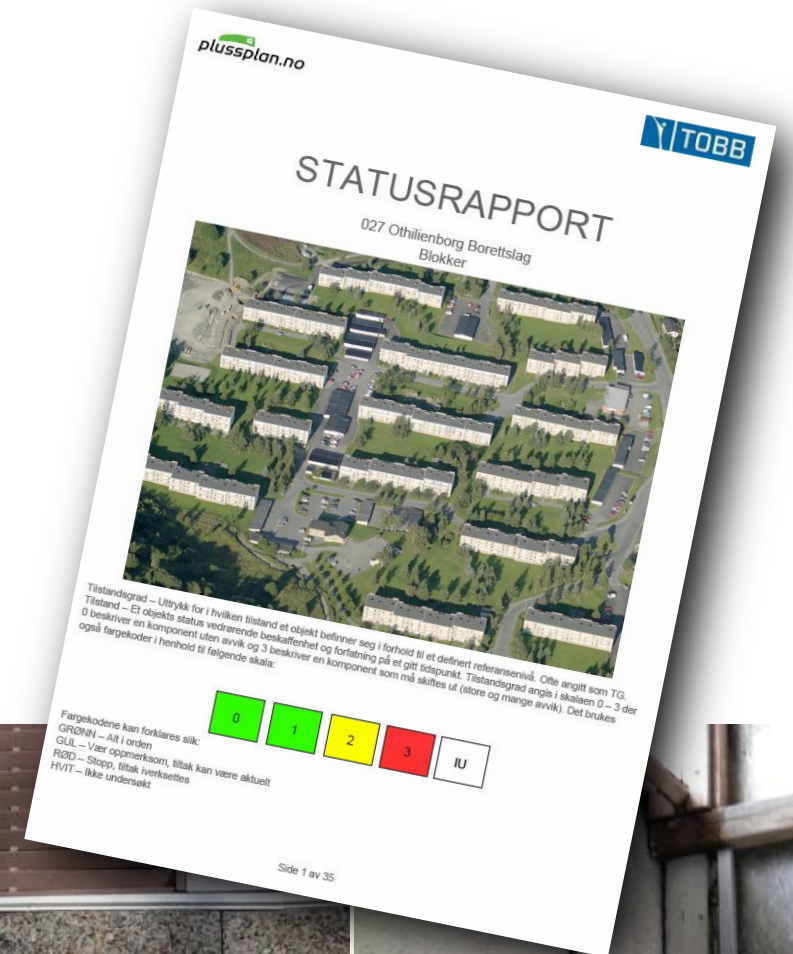
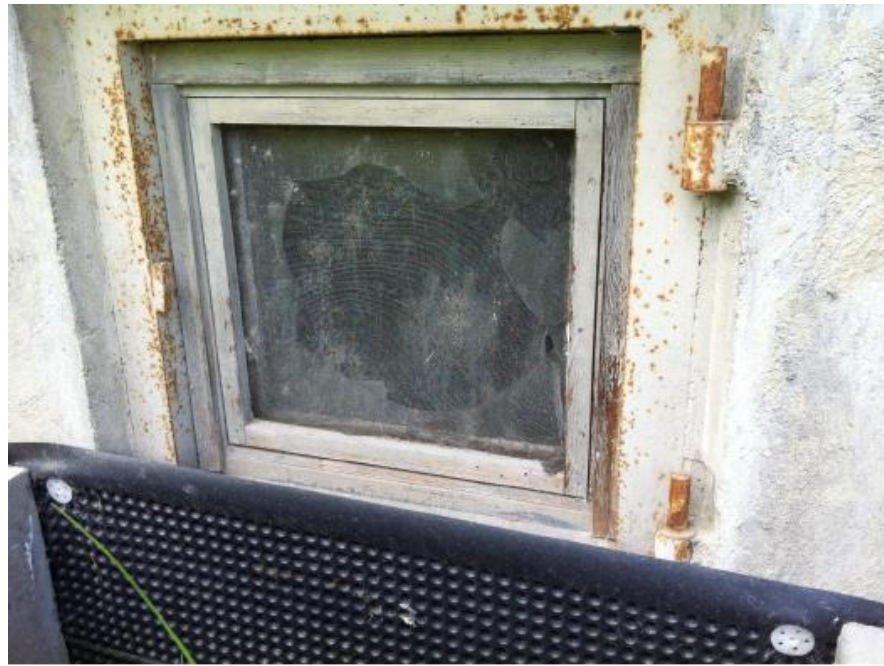
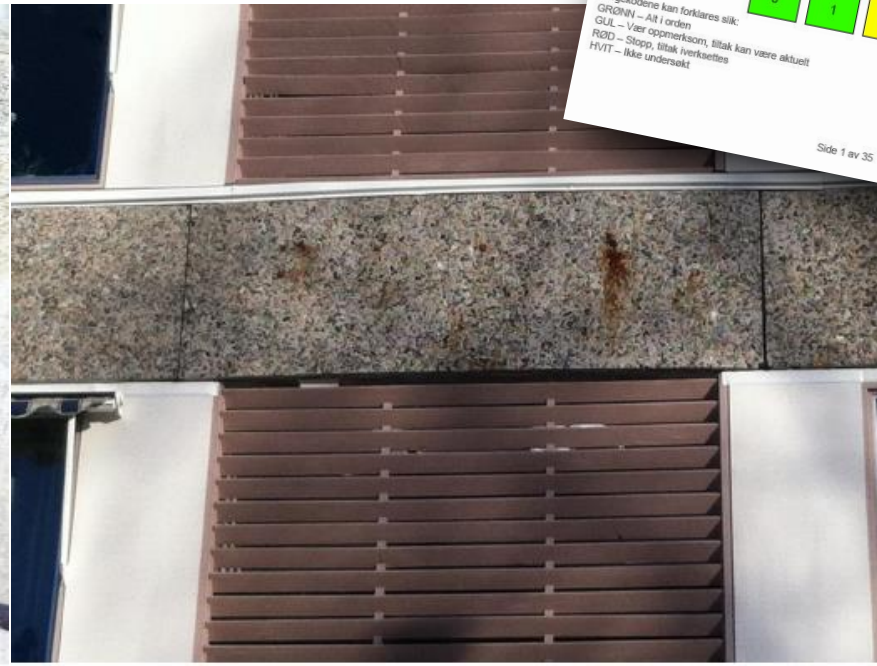
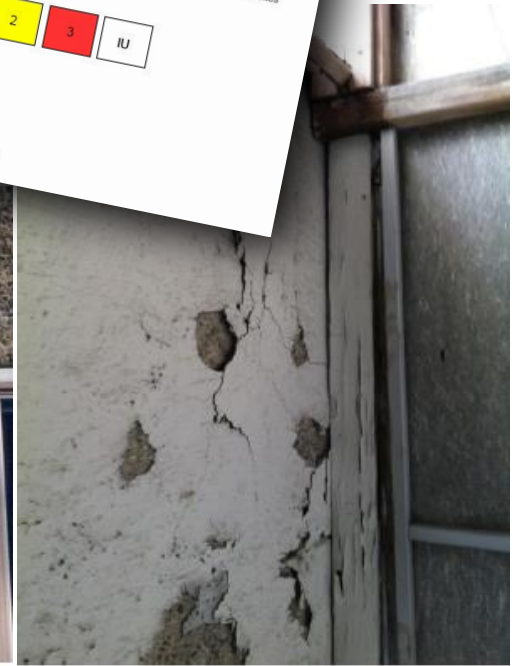
Plussplan Statusrapport utarbeidet av TOBB

Konkluderer med at fasadelementer/brystningsfelt har dårlig tilstand
Synlig Karbonatisering(Rust og utsprenging)

Drenering

Manglende isolering/kuldebroer

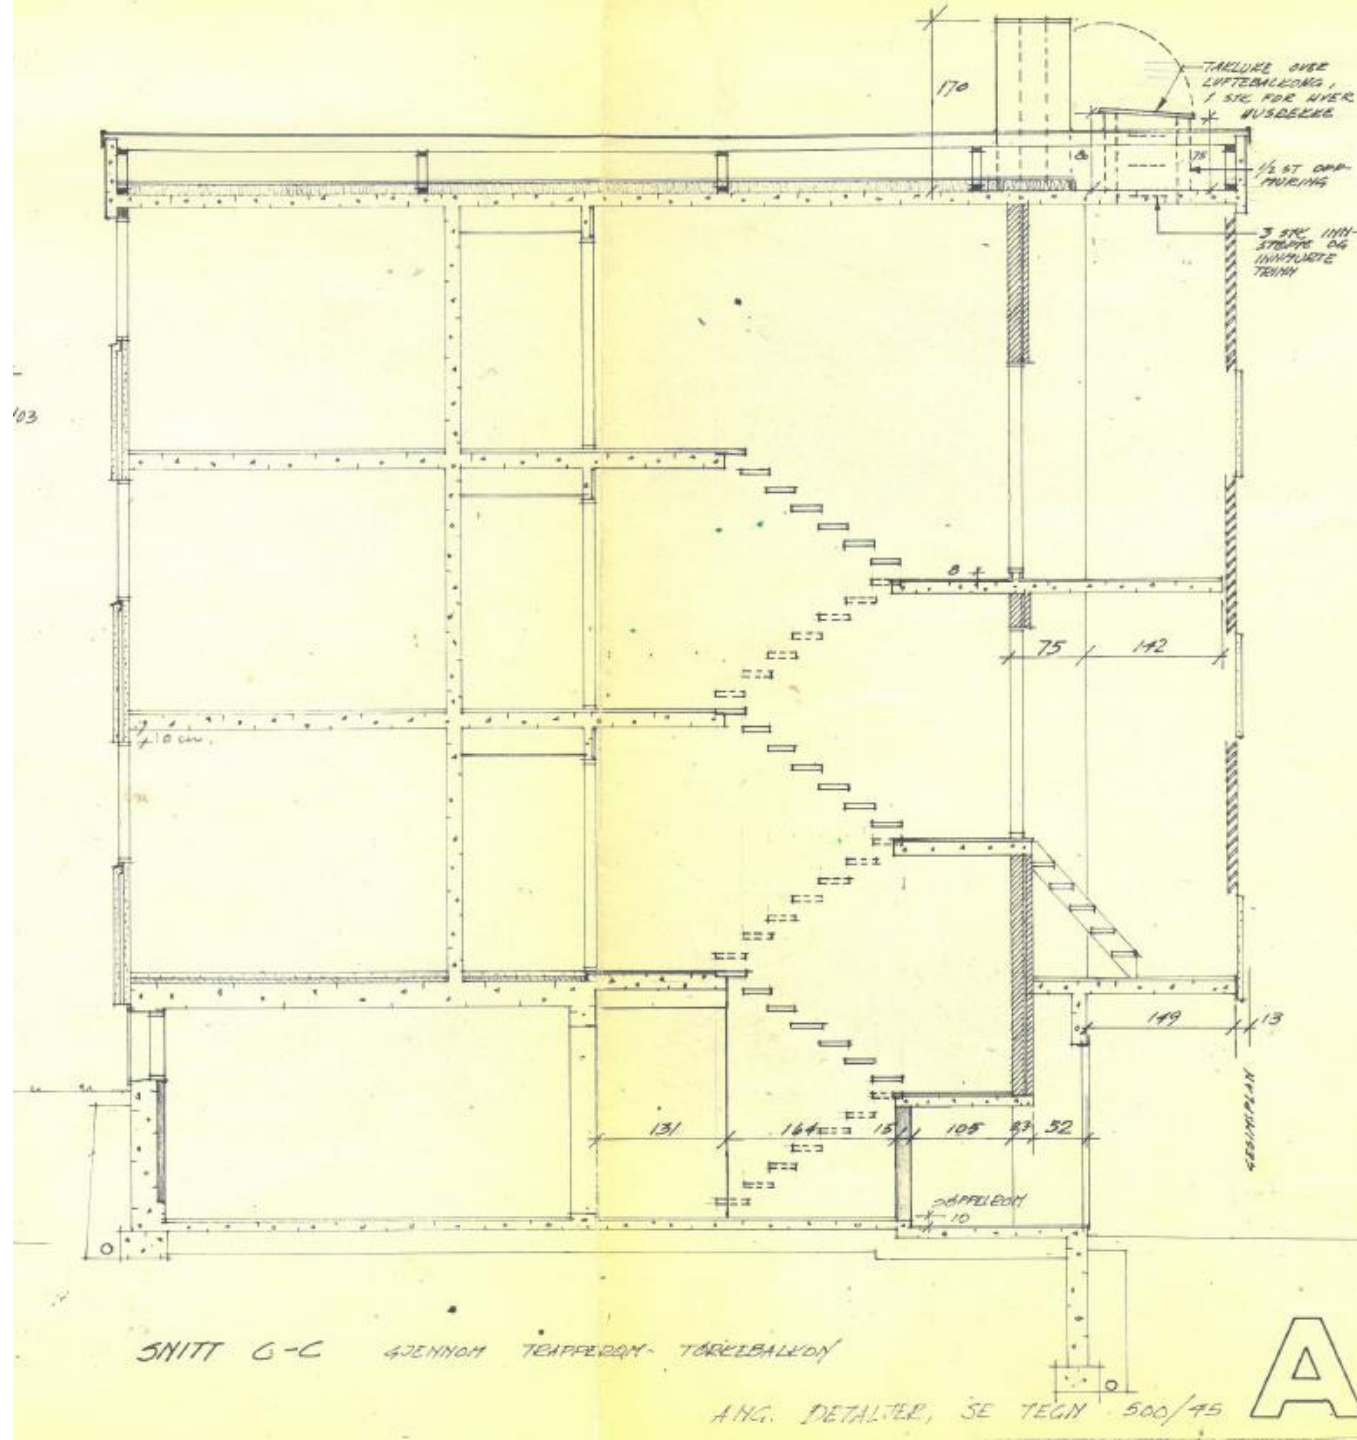
Dagens tilstand:

10cm Isolasjon i tak
5cm i vegg

Massive kuldebroer
